# 倒れなかったカゴ大仏

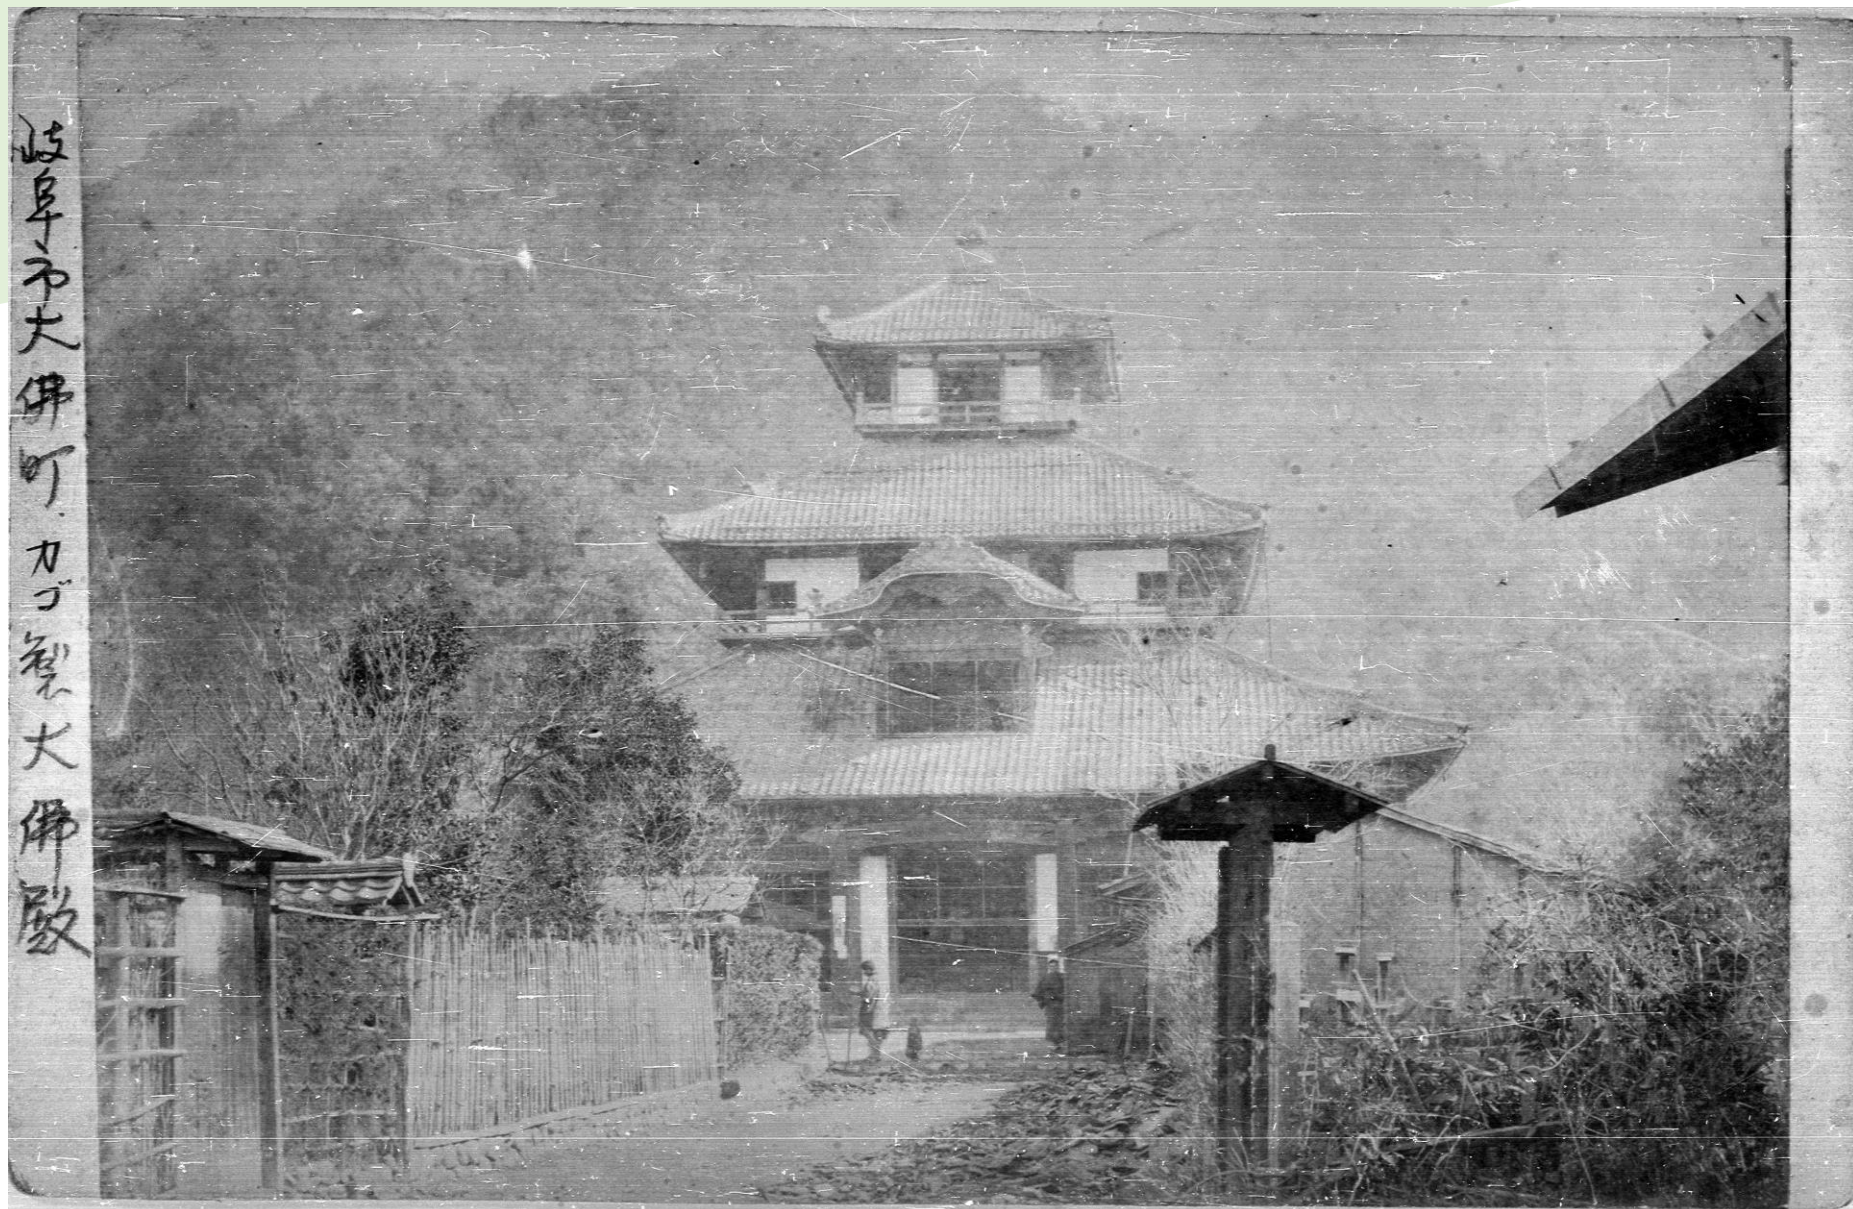
大地震にも耐えたカゴ大仏の大仏殿  
(岐阜地方気象台提供マイクロフィルム「濃尾大地震災害写真」  
－岐阜市大佛町カゴ製大佛殿)

岐阜市正法寺の「カゴ大仏」もその一つであるが、  
佐藤はここを詳細に点検し、筋違い等によって柱と柱  
を緊縛し、建物全体の強度を増したことの重要性を指  
摘している。
